パキスタン水害被災者支援 2010

モニタリング報告書

特定非営利活動法人ジャパン・プラットフォーム
海外事業部 豊岡 正道

2011 年 8 月

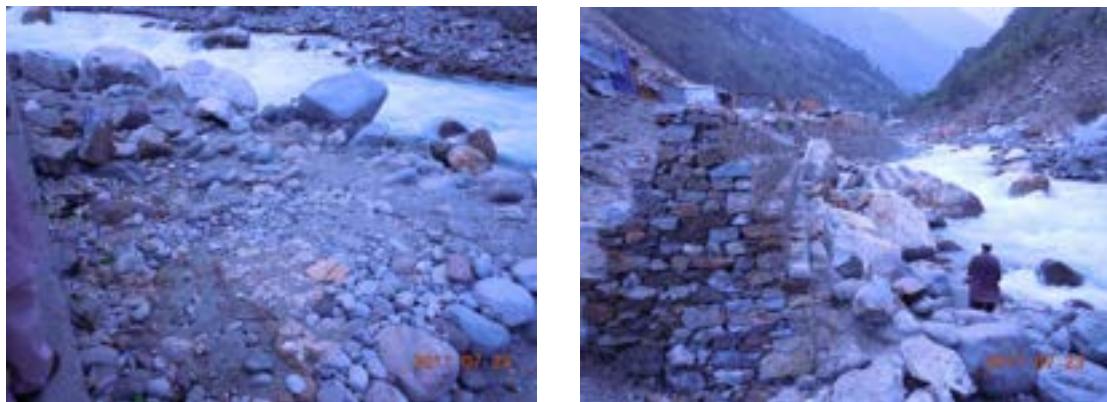
図 1-1-1 バザール・ラノリア小学校跡地（左）とその付近における堤防建設現場（右）

バザール・ラノリア小学校は、元々はドゥベイル渓流に面したバザールの一画に位置していたが、水害によって、校舎はバザールの約 200 店舗とともに流され全壊した。「コヒスタン群及びシャングラ群における人道・教育支援事業 3」では、流された校舎があった所から西南西に約 50 メートル離れた山の麓の斜面に、仮設校舎を建設している。

（注） 校長及び地元住民によると、左の写真で、旧校舎は、河川敷と現在渓流が流れる一部分に位置していたとのことである。水害により、渓流の流れるルートが写真奥側から手前に変わったということであった。

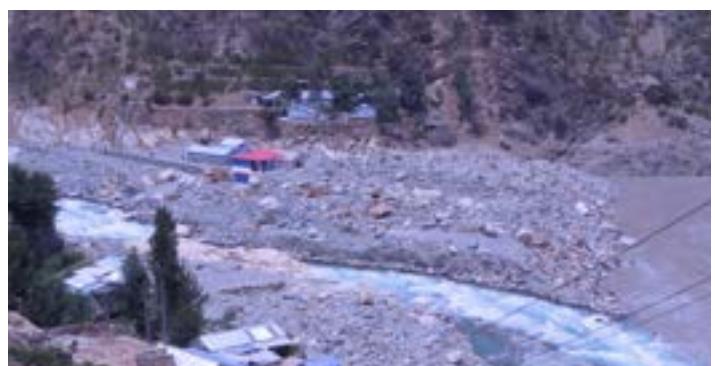
図 1-1-4 バザール・ラノリア女子小学校俯瞰撮影

仮設校舎は、水害前の元の校舎があった場所から数十メートル山寄り⁴、かつ数メートル高い所に建設された。しかし、右図のように、再び洪水が発生した場合、インダス川及びドゥベイル渓流両河川から、被害を受ける可能性は否めない⁵。但

（注）右隅に濁流のインダス川が流れ、これに左から右下へ流れるドゥベイル渓流が右下隅で合流している。

⁴ 図1-1-4で、現在渓流が流れているところにほぼ近い所から、図上部の山寄りに移動した。

し、この渓流の上流にて、現在、ダムの建設工事が進んでおり、現地では、これが完成すれば洪水被害の可能性が相当程度軽減されるものと期待されている。KnK の協力団体である FWA を通して現地の水・電力開発局(Water and Power Development Authority: WPDA)職員から電話による聞き取りを行ったところ、ダムの完成までには最長 3 年かかる見込みのようである。

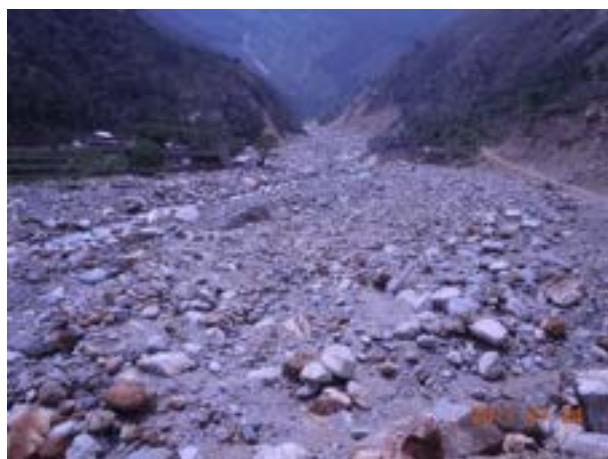
図 1-2-1 ギール小学校付近の水害跡地

ギール小学校は、前述のバザール・ラノリアから車で 10 分ほど山道を登った所に位置する小学校である。以前は渓流脇に校舎が建っていたが、洪水により校舎が全壊したため、現在は、そこより山寄りに位置する民家から土地の提供を受けて学校が設置されている。

(注) 同校は中央奥に位置していたが、上流からの土砂や岩などによって流された。

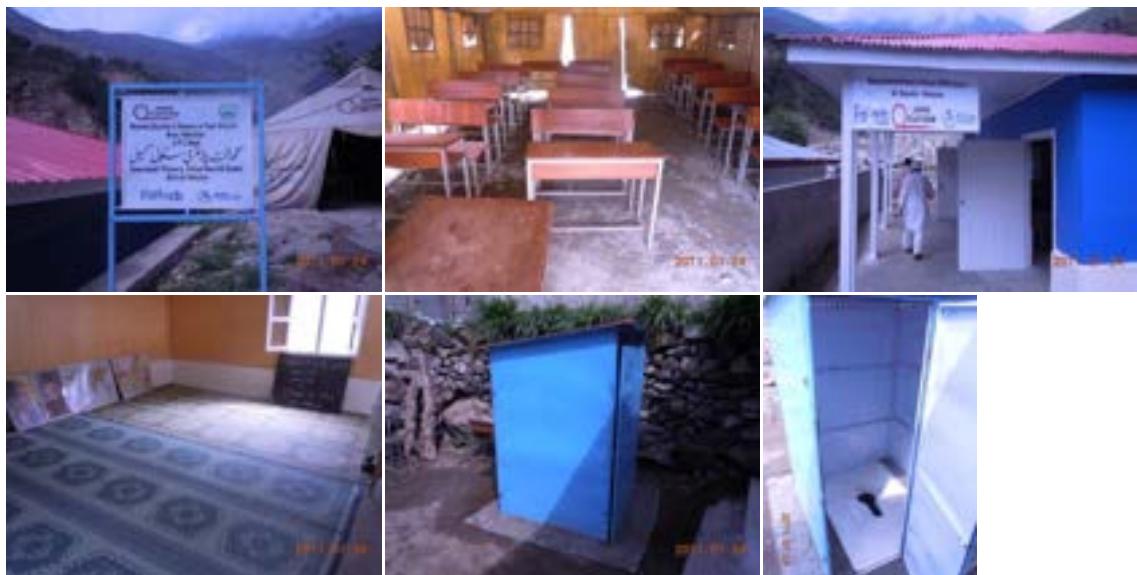
図 1-2-2 ギール小学校

(注) 上段中央の机と椅子は、JPF 事業で供与されたものではなく、以前より同校が所有し、児童が使用していたもの。

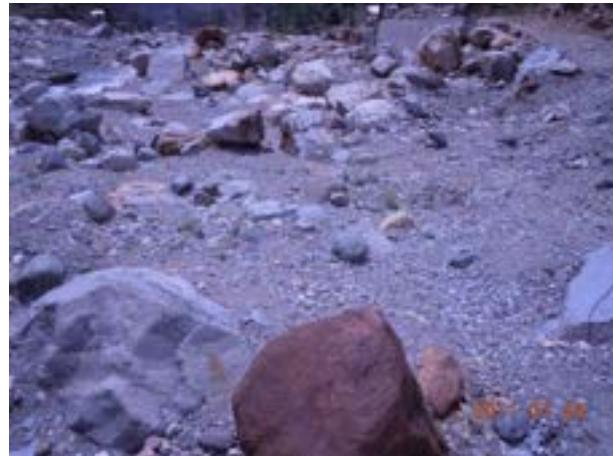
図 1-2-3 バーカレイ女子小学校旧校舎跡地

バーカレイは、前述のギール地区から更に山道を車で 10 分ほど走った後、徒步で斜面を約 15 分登ったところにある。バーカレイ女子小学校は、ウルドゥ、ソーヤ、タバンジヤリンの三山に囲まれた渓流沿いに位置していたが、水害によって全壊した。学校関係者が校舎のあった場所として示した所には、土砂と岩が蓄積されているだけであった。

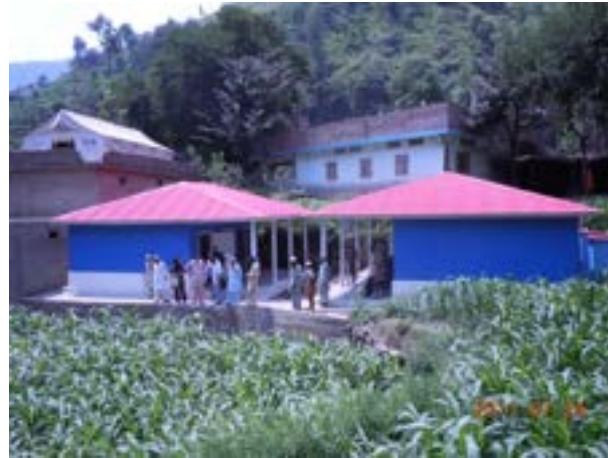
図 1-2-4 バーカレイ女子小学校のテント（左上）と仮設校舎（中央の2棟）

村の住民からの土地の提供を受けて、水害後、学校は高台にある民家の敷地内に設置された。KnK は第 1 期事業にてテント 2 張を供与し、第 3 期ではこれに代わる仮設校舎 2 棟を建設している。この時、トイレも 2 基設置されている。KnK によると、テント 2 張のうち 1 張はニーズのある他の学校に移設する予定であり、もう 1 張は児童数の増加に備えて留保することである。それまでは、学校備品の保管所として活用することである。学校関係者によると、水害直前の学籍登録数は 250 名だったのに対し、本年 5 月末時点のそれは 120 名、1 日当たりの登校児童数は約 100 名だったとのことである。

本校でも、PTC 向けワークショップが夏季休業前に実施されており、また、PTC が必要な素材や道具、労働力を揃えた上で、壁の建設が行われたとのことである。この壁は、学校敷地を囲むものではなく、学校土台部分の盛り土を固めるためのものであり、傾斜に建設された本校にあって、事情に適したものと判断される。これにかかる経費は、JPF 事業の対象として KnK から拠出されている。

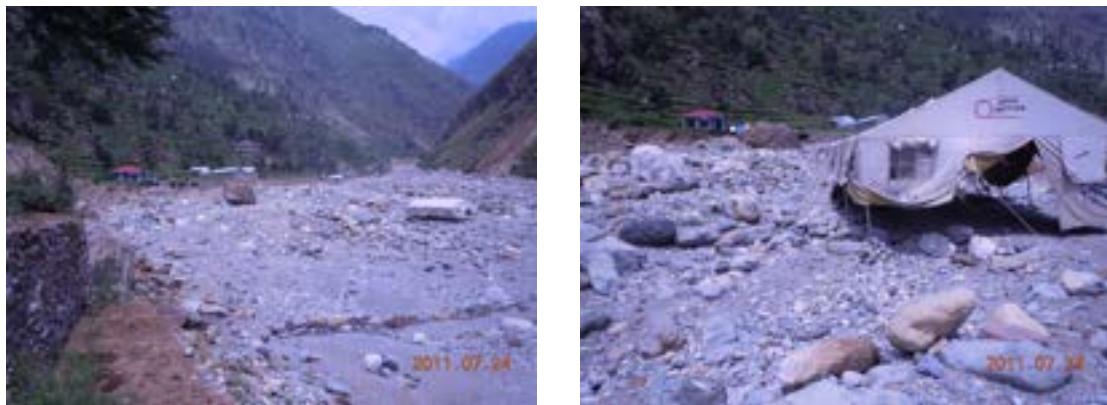
図 1-2-5 バーカレイ小学校跡地（左）及び同校へ供与されたテントと仮設校舎（右）

バーカレイ女子小学校よりも渓流の上流に位置するバーカレイ小学校でも、同じく校舎が全壊した。本校へは、第1期事業にてテント1張が供与され、第3期事業ではこれに代わる仮設校舎の建設が行われている。この時、トイレも1基設置されている。また、本校においても、PTC向けワークショップが夏季休業前に実施されたとのことである。

(注) 左側の写真、右中ほどにテントがあり、左中ほど奥に赤い屋根の仮設校舎がある。元の校舎はテントに近いところにあった。

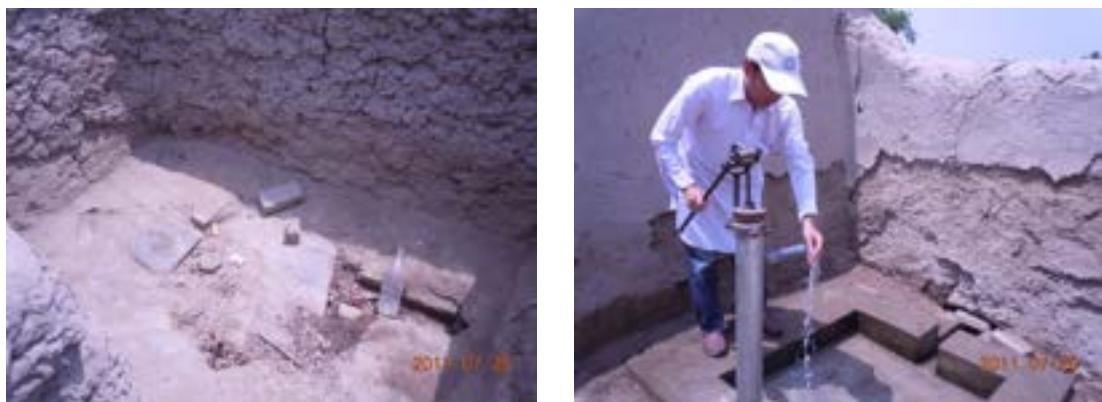
図 2-2-1 洪水によって被害を受けた井戸（左）と新設された井戸（右）

新しい井戸の設置場所と深さは、衛生面に配慮されて決定したとのことで、洪水による基礎部分の破損や排水溝の消失等による旧井戸付近の衛生状態の影響を受けないよう、これよりも高く、離れた位置に設置することとしたとの NICCO 側の説明であった。また、従来の井戸は深さが 25 フィート前後であったのに対し、新設した井戸の深さは約 100 フィートとのことであり、両井戸から汲み上げられた水を目視にて確認したところ、従来の井戸の水には濁りがあったのに対し、新設された井戸の水は無色透明で濁りが見られなかった。さらに、水を汲み上げる際、従来の井戸では比較的強い力でポンプを押さな

ければならないのに対して、新設の井戸では比較的容易にポンプを押すことができた。ポンプを同数回上下して出てくる水量にも明らかな差異があり、これら点で新設の井戸の方が従来の井戸よりも優れていると判断される。

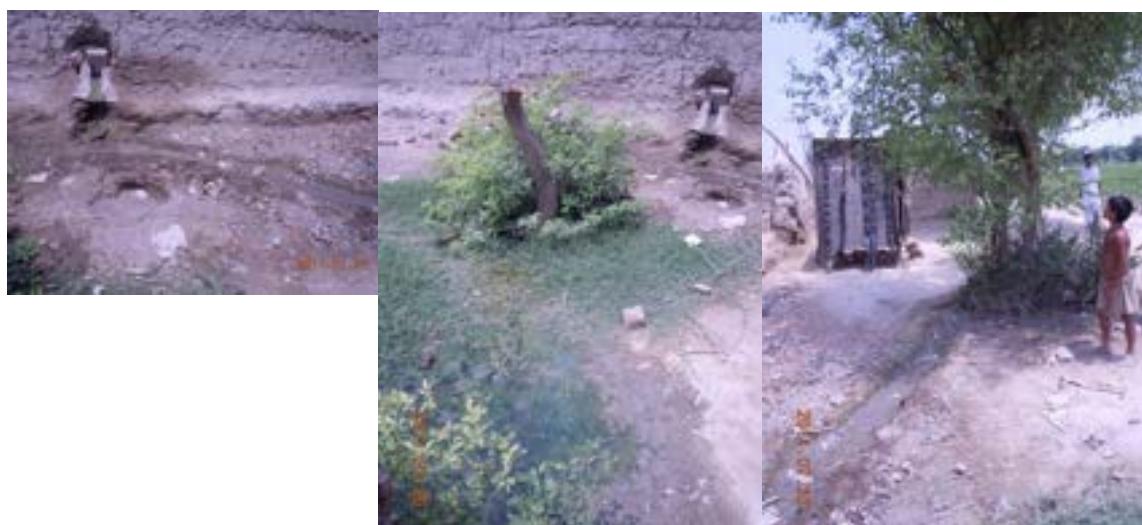
図 2-2-2 排水の誘導例

井戸の設置にかかる問題の1つとして、排水溝の問題が挙げられる。NICCOによれば、排水を住居に隣接する畑に導くよう排水溝を設置するのを基本としているとのことであるが、住民の中には住居に隣接する畑を持たない者もおり、そのような場合は樹木に導くなどして可能な限り排水が収集されるような措置を施している。しかしながら、このような場合、有機物を多く含んだ排水の滞留を防ぐことは難しく、衛生面での課題が残る状況となっている。

(注) 民家に設置された井戸の排水溝が囲い塀から外へ出ている（左）。この家は畠を持たないため、代わりに近くの樹木に排水を導くものの、完全には吸収されない（中、右）。

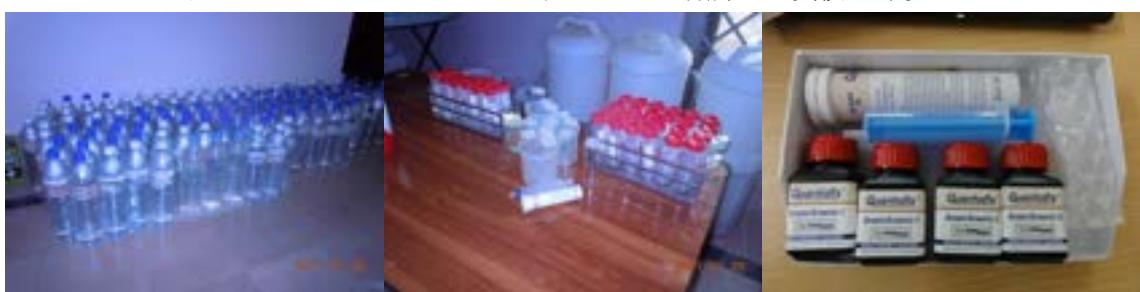
図 2-2-3 NICCO ムザファルガ一事務所の水質検査環境

それらによると、ヒ素の検出は、事業地を含むこの地域特有の広域な問題のようであり、ヒ素を除去する抜本的な解決方法は、フィルター等を使用して除去する以外はないものと考えられる。NICCO は、それら調査結果等の収集だけでなく独自の水質調査も実施した上で、井戸水の水質を把握している。また、今回のモニタリングでは、ムザファルガ一県の水質検査所も訪問した上で、NICCO とその管轄部局である公衆衛生エンジニアリング部 (Public Health and Engineering Department : PHED) との協力関係を確認した。NICCO は、専門性を有する職員を配置して独自に水質試験を実施するだけでなく、必要に応じて試薬の提供や化学分析を PHED に依頼しており、この問題に対して可能な限りの対応をとっているものと判断される。

(注) NICCO の説明によると、重点的にヒ素の検査を行うほか、水の純度や塩素濃度等の検査も行っており、今後必要に応じてその他検査も行う予定とのことである。写真右は QUANTOFIX 社製の Arsenic 10 で、日本人の水専門家が人為的にヒ素溶液を作成し性能を確認したところ、正確であることを確認したことである。

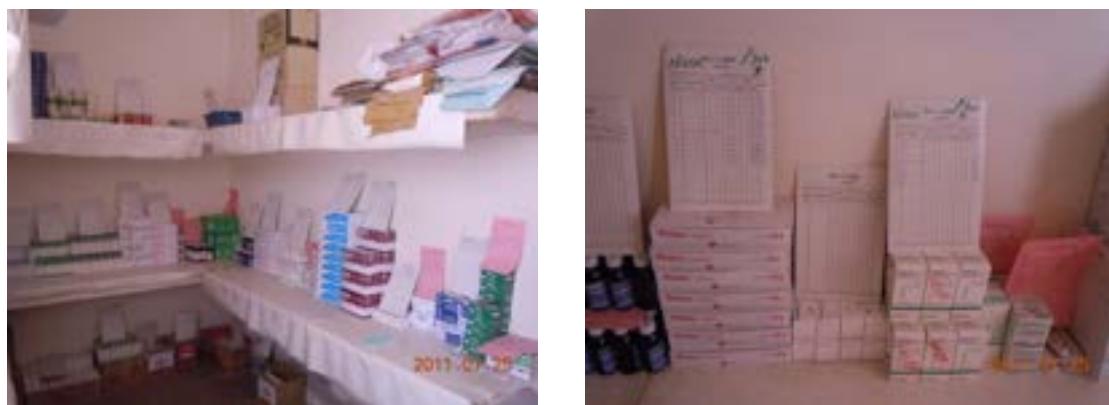
図 2-3-1 ムザファルガー診療所薬局内の医薬品保管室

本施設での診療及び巡回診療は、本年6月9日をもって終了していたため、今回のモニタリングでその活動を視察することは叶わなかったが、活動期間中に調達し、使い切らずに残った医薬品が診療所に保管されているのを確認した。これらの医薬品は、NICCO の医療支援が終了する際、ムザファルガー県政府に登録の上で本施設に寄贈されたものであり、在庫及び使用期限が、台帳と医薬品ごとの個別管理シート、使用期限一覧表の3点セットによって管理されていた。

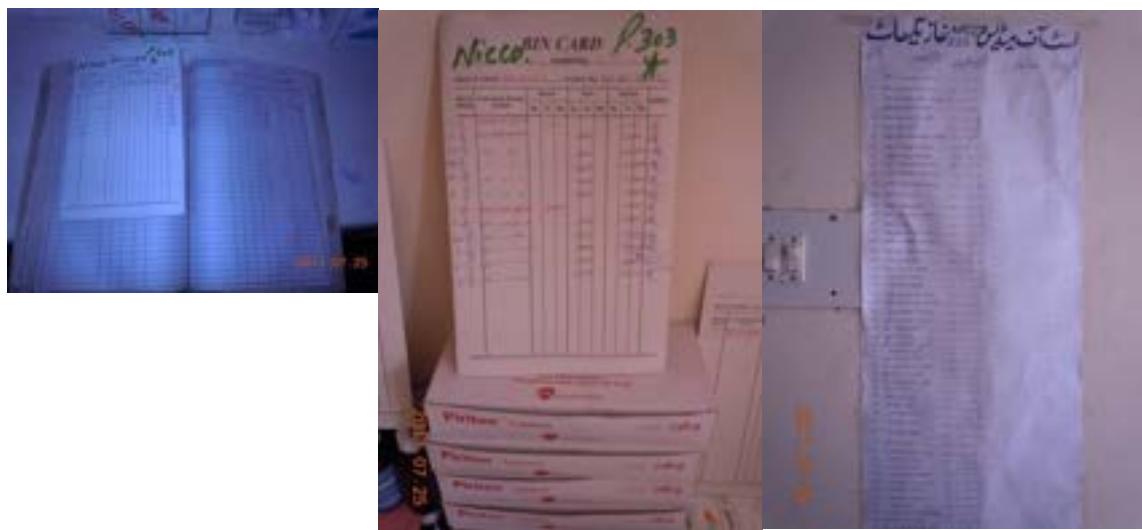
図 2-3-2 ムザファルガー診療所における医薬品管理のための3点セット

(注) 医薬品管理台帳（左）と医薬品の個別管理シート（中）、医薬品使用期限一覧表（右）。

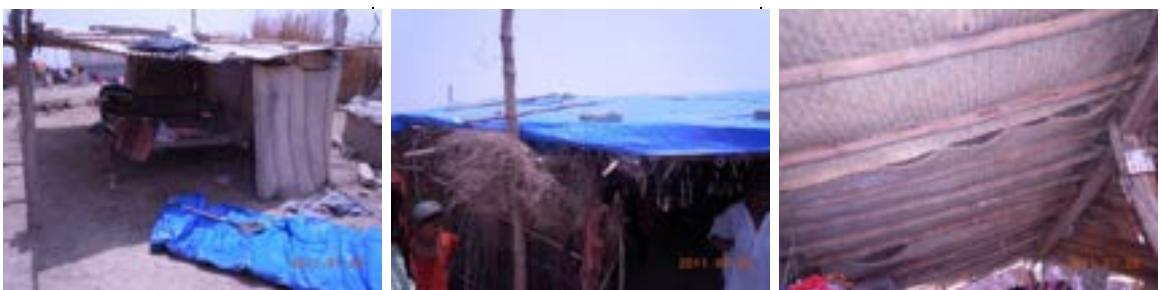
図 3-1-1 緊急シェルター資材の活用状況

第1期事業において緊急シェルター資材を配布された、カンバル・シャハダコット郡ゲビデロ地区の民家を3軒訪問し、資材の活用状況を観察した。いずれの民家でも、緊急シェルター資材として配布された竹材、チャタイ材、プラスチックシート、鉄トタンが、活用されているのを確認した。第1期事業は越冬対策に重点のおかれたものであったが、今回の視察日までには、各戸それぞれ工夫し、それら緊急シェルター資材を活用しながら、より居住性の高い住居に改良していた。

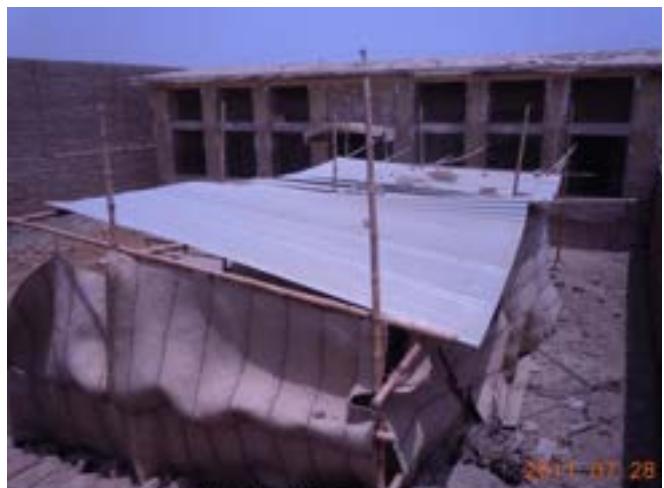
図 3-1-2 被災したままの Buthi Lashkar Khan 小学校校舎と緊急シェルター資材によって設置された応急仮設小学校

また、緊急シェルター資材で設置された仮設の小学校も観察した。これは、水害で被災した校舎の脇に2棟連なって設置されたもので、緊急シェルター資材の配布を受けた村民らが、各資材を融通し合って建てたものであるとのことだった。但し、JADEは各世帯に資材を配布し、世帯主名で受領証を受領している。すなわち、学校として使用されている資材の所有者はあくまでも受領世帯であり、仮設校舎の設置のために受益世帯からコミュニティに資材が一時的に貸し出されている状況にある。

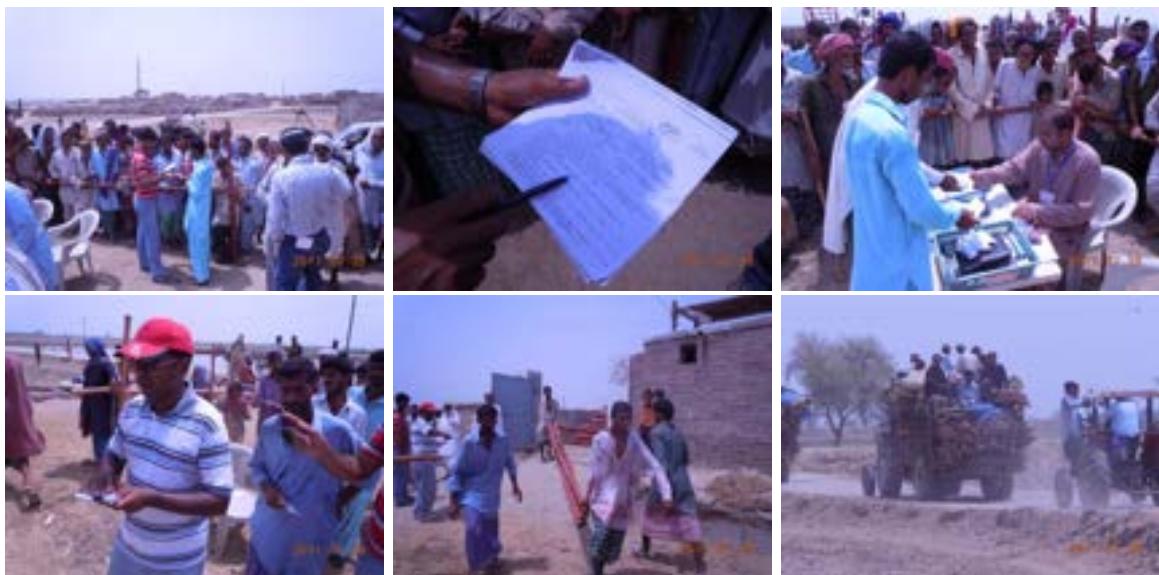
図 3-2-2 仮設住居資材の配布の流れ

(注) 配布を待つ人々を整然と並ばせた上で村ごとに順番をつけ配布を開始する（上左）。受益者インタビュー時の登録書に基づき、配布を受ける者の氏名を読み上げる（上中）。登録書は上段と下段に別れており、JADE 側が上段を控えるのに対し受益者側は下段を控えている。下段は更に左右対称に分かれており、受益者が押した右半分を JADE が受領証として控える（上右）。受益者は左半分を控え、資材の搬出を監督する JADE 職員に手渡す（下左）。この職員の号令によって、資材が倉庫から搬出される（下中）。受益者らはグループになって、予め手配していたトラクター等を用いてそれぞれの家まで搬送する（下右）。
